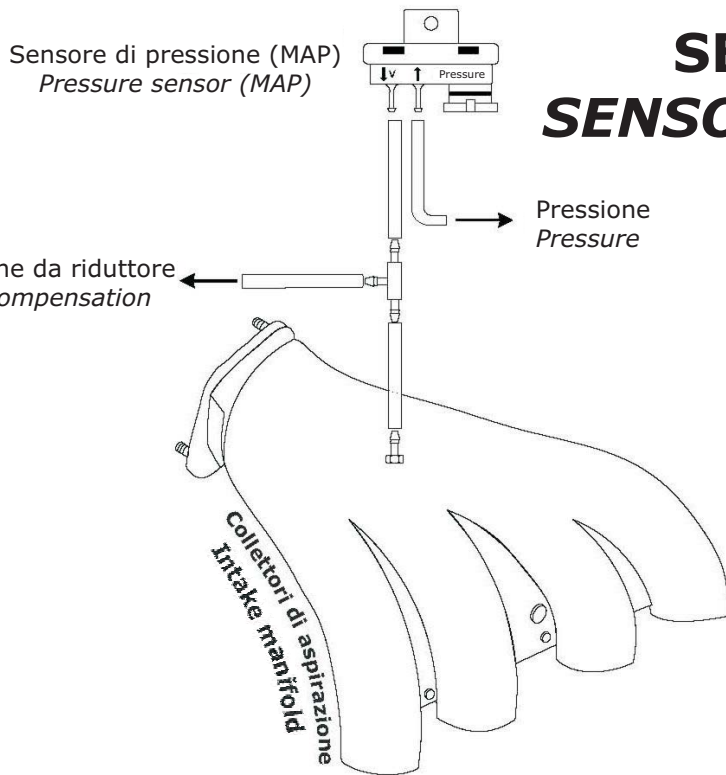
**SENSORE IN ALTO**  
**SENSOR ABOVE MANIFOLD**

**OK**

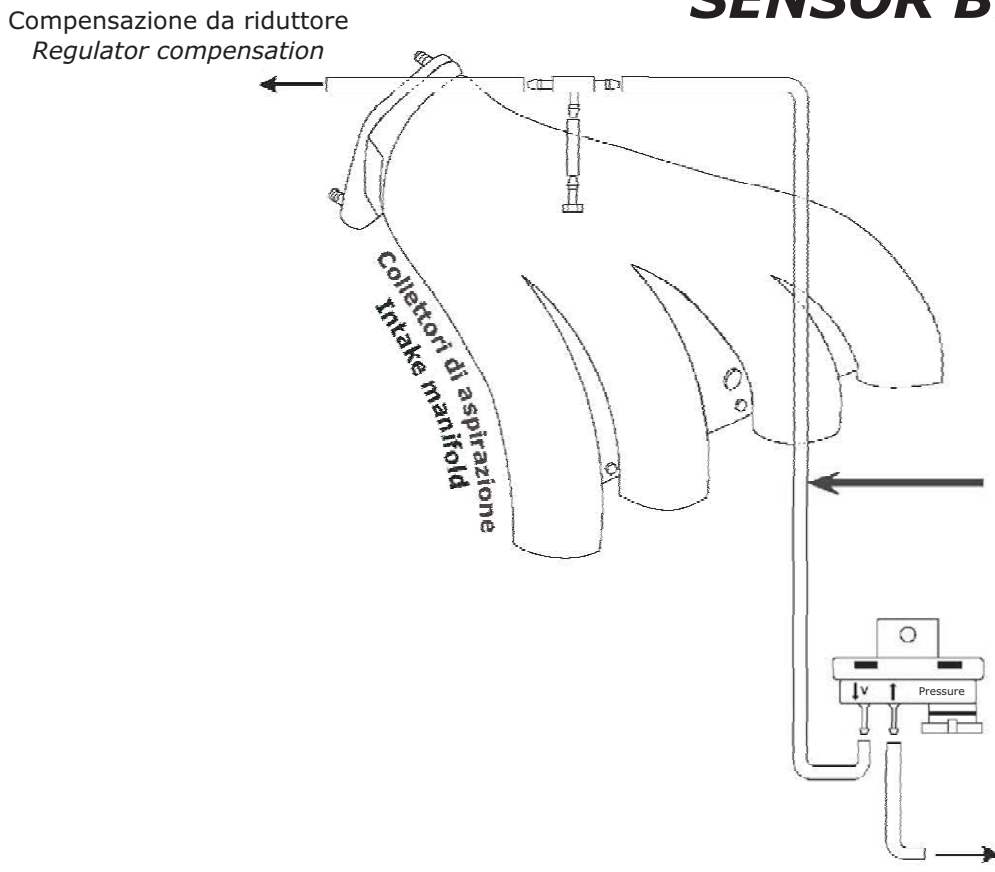
**SENSORE IN BASSO**  
**SENSOR BELOW MANIFOLD**

**NO**

IL TUBO SI RIEMPE DI ACQUA  
"INQUINATA" CHE CORRODE  
IL SENSORE  
TUBE MAY FILL WITH  
"CONTAMINATED" WATER THAT  
WILL CORRODE THE SENSOR
